Consideraciones sobre la estabilidad del Reina Regente

Guillermo Gefaell Chamochín – Ingeniero Naval
Estefanía León Rama – Ingeniera Técnica Naval

El 10 de marzo de 1895, el crucero de la Armada Española "Reina Regente" y los 412 hombres de su dotación, desaparecieron sin casi dejar rastro en un duro temporal durante una corta travesía entre Tánger y Cádiz.

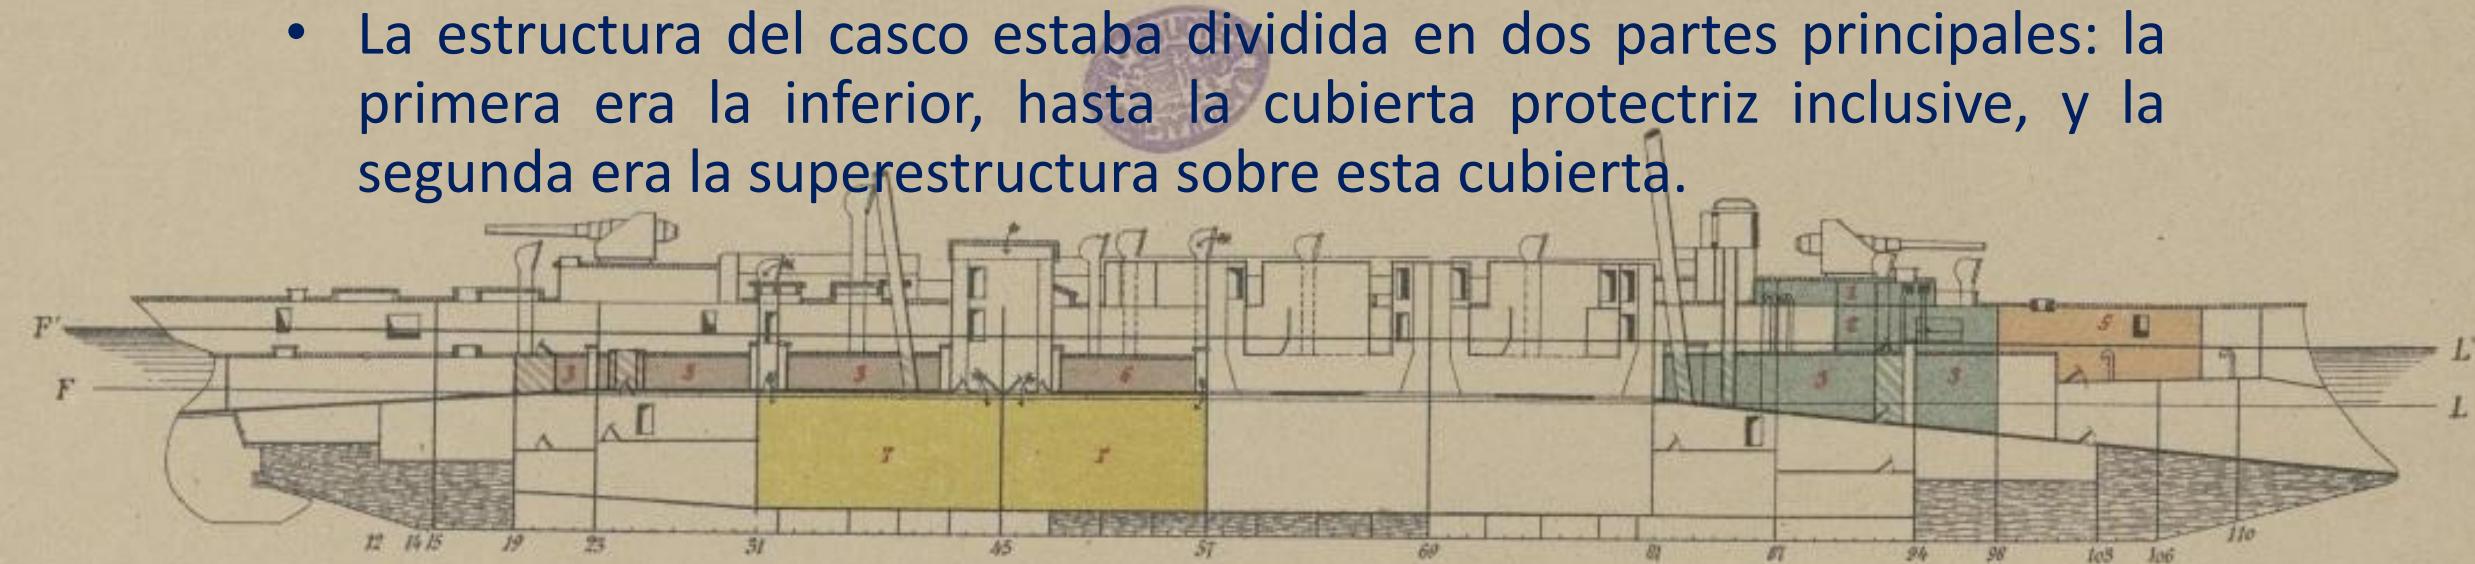
Hoja n.^o 3

F L Flotación del buque á la salida de Tanger

F' L' Id. con los compartimientos inundados

Compartimientos que se inundan (1º caso) = 504.590 Ton.

- La estructura del casco estaba dividida en dos partes principales: la primera era la inferior, hasta la cubierta protectriz inclusive, y la segunda era la superestructura sobre esta cubierta.

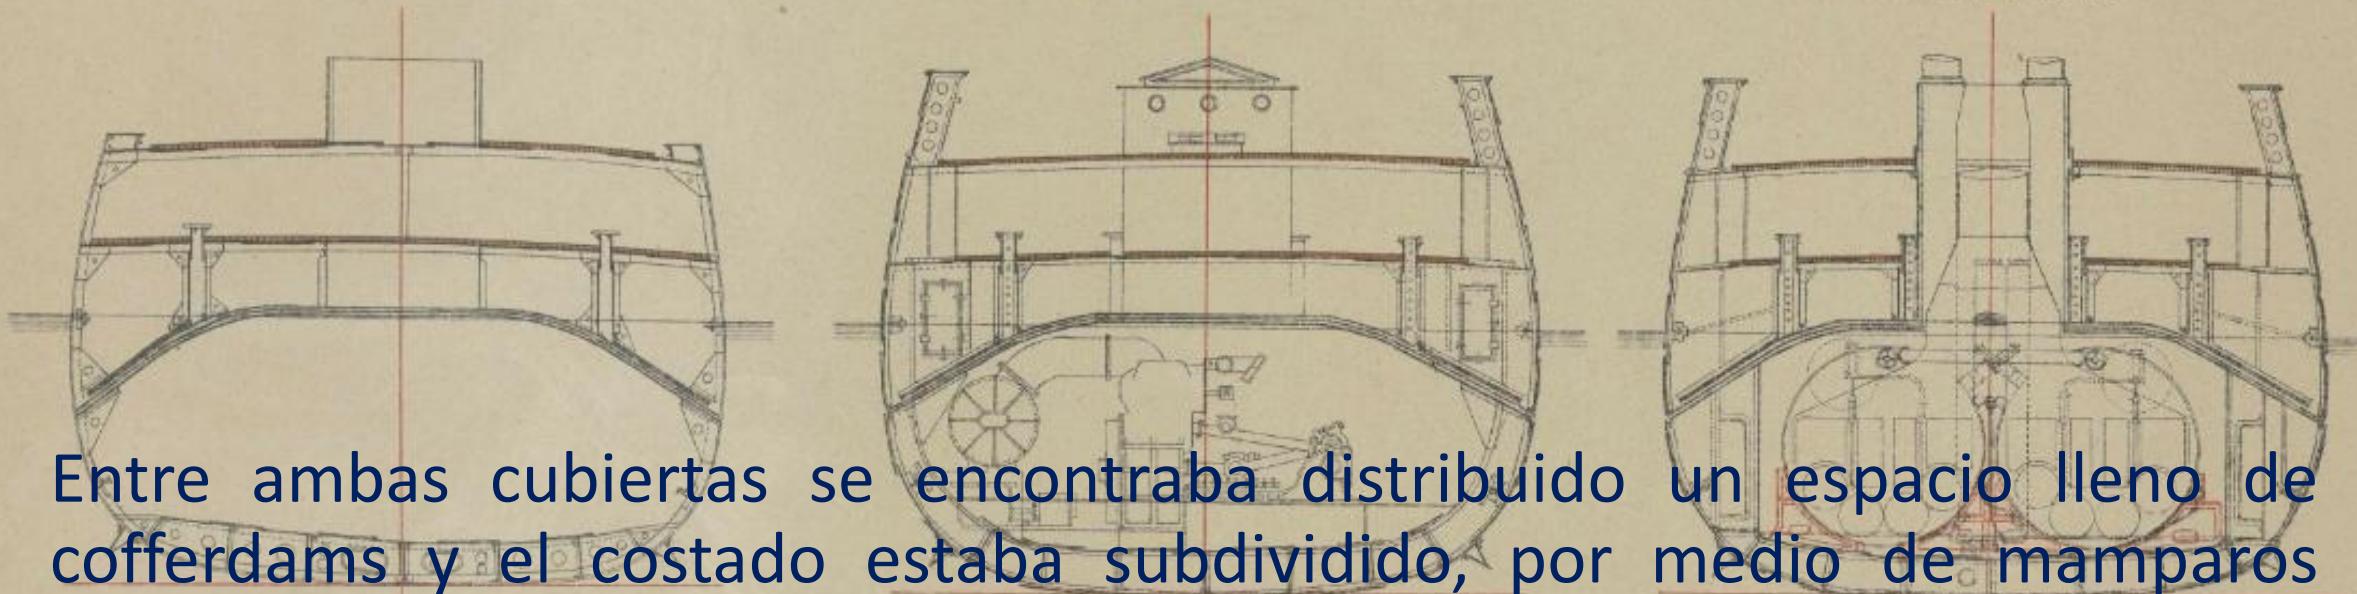
La cubierta protectriz estaba a 15 centímetros sobre la línea flotación normal en el centro, y a 1,80 metros por debajo de dicha flotación en los costados.

Cuaderno núm. 55.

Cuaderno núm. 51.

Cuaderno núm. 63.

Entre ambas cubiertas se encontraba distribuido un espacio lleno de cofferdams y el costado estaba subdividido, por medio de mamparos transversales, en compartimientos de 20 unos metros cúbicos de capacidad, que eran estancos y destinados a carboneras, quedando así reducida el agua que podía entrar en caso de impactos.

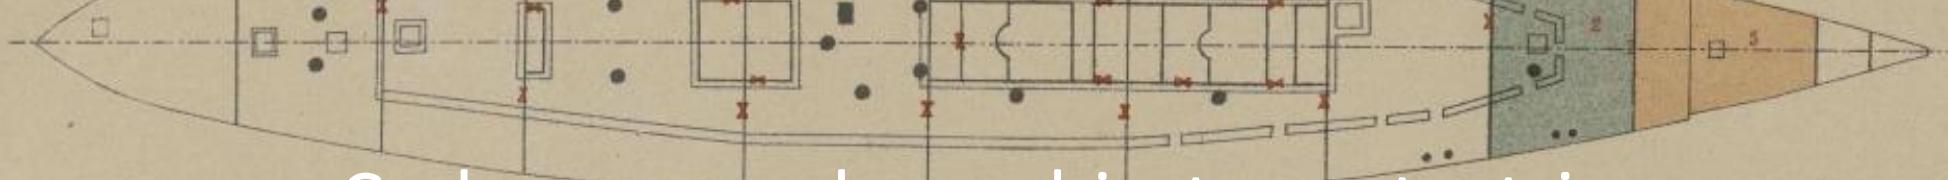
Carboneras sobre cubierta protectriz

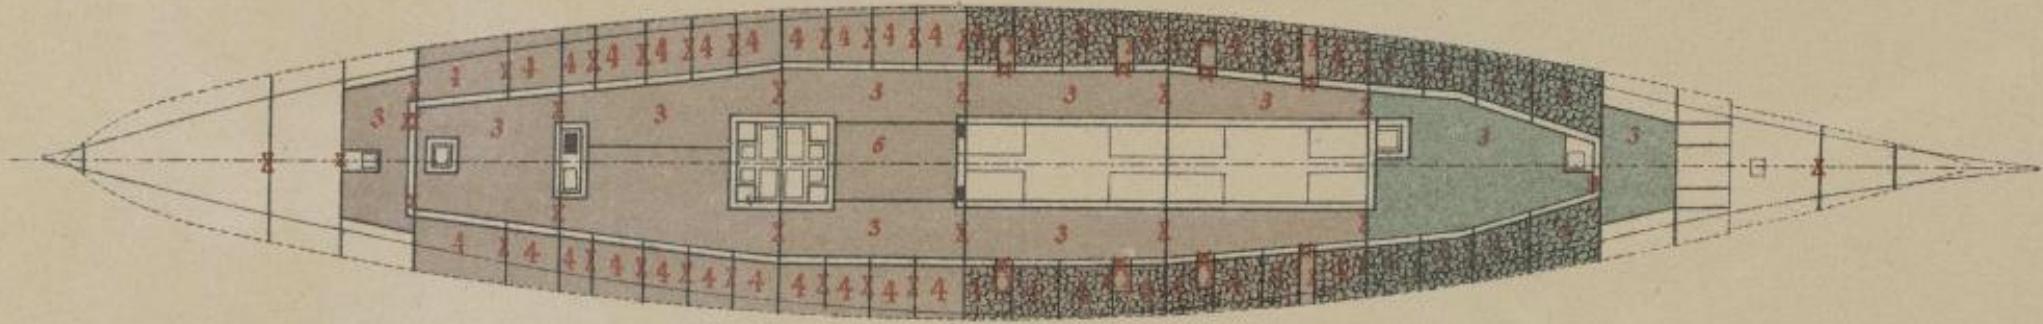
Carboneras bajo cubierta protectriz

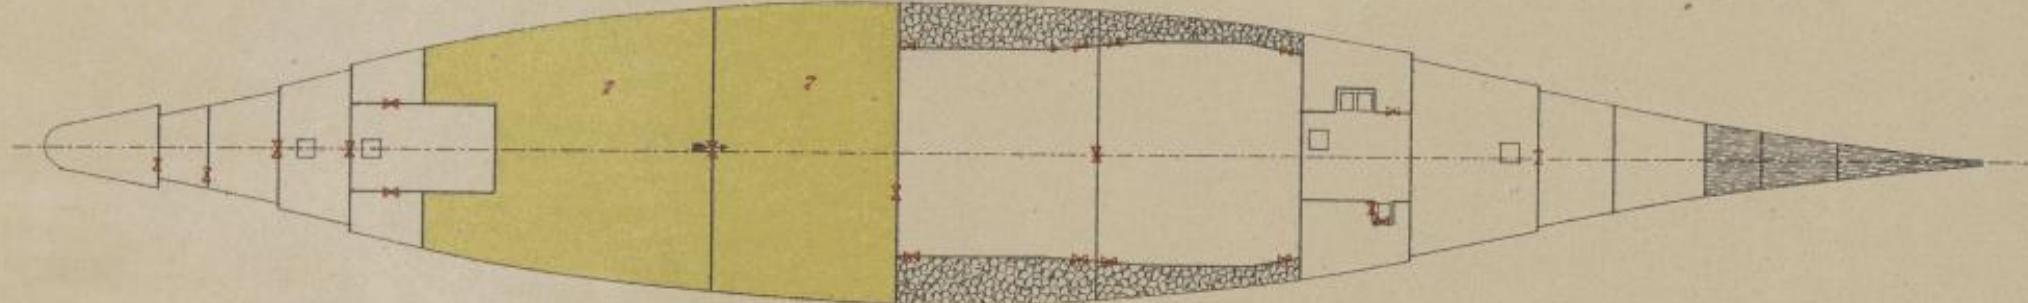
Piques de proa y popa o “trímenes”

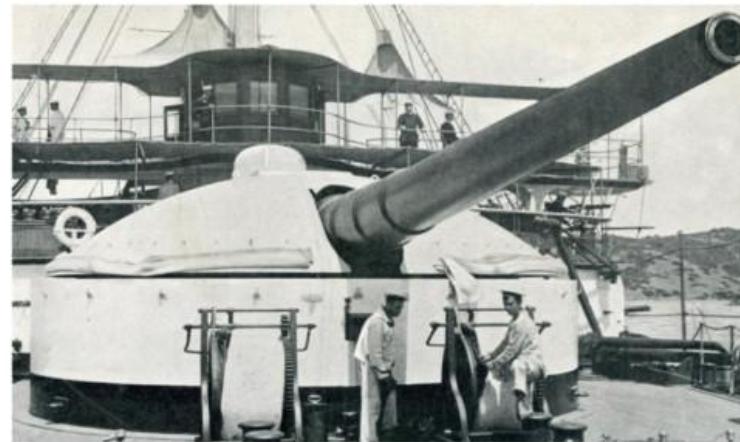
- El aspecto más controvertido de su construcción fue el montaje en Ferrol de las piezas González Hontoria de 24 cm en lugar de las proyectadas piezas González Hontoria de 20 cm, con el consiguiente aumento de peso.

Cañón González Hontoria de 24 cm en torre blindada.

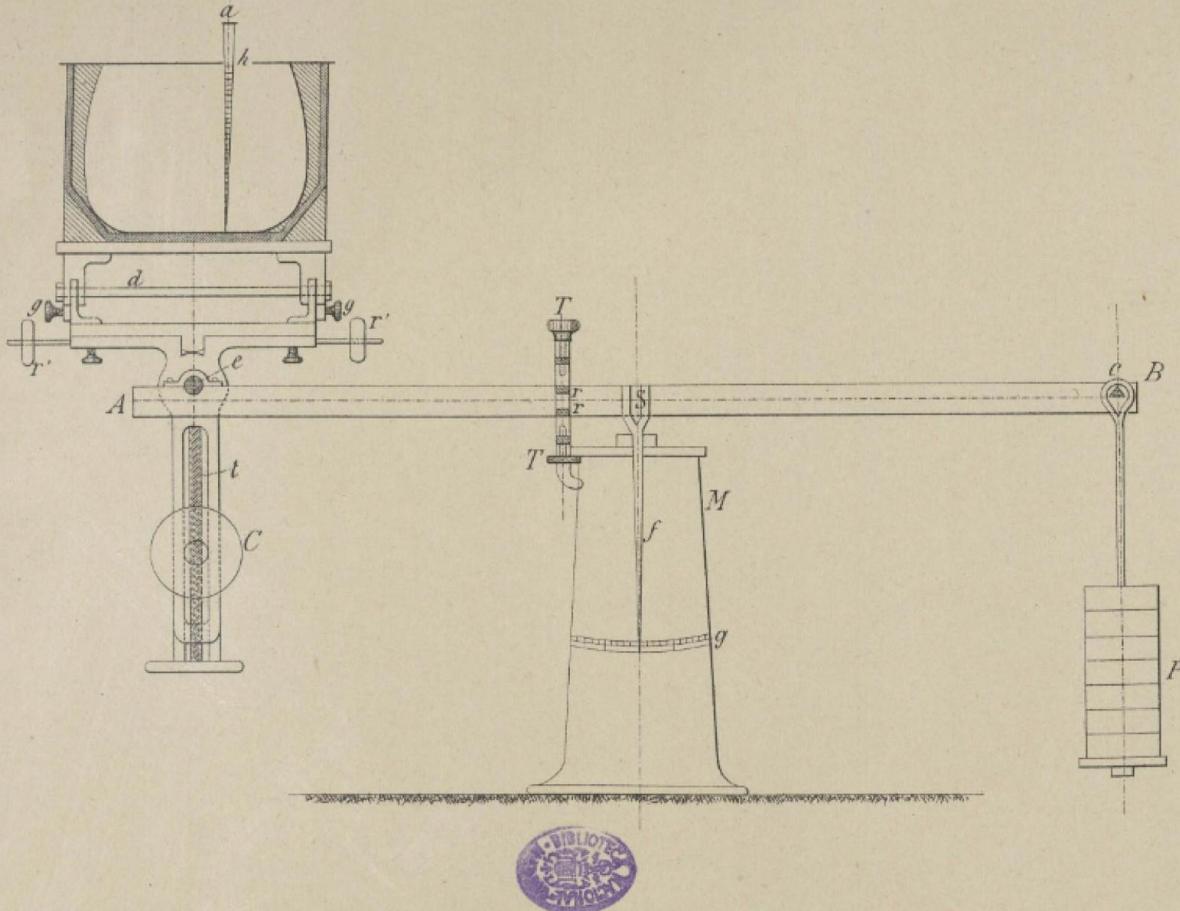
Croquis de la balanza para determinar la estabilidad.

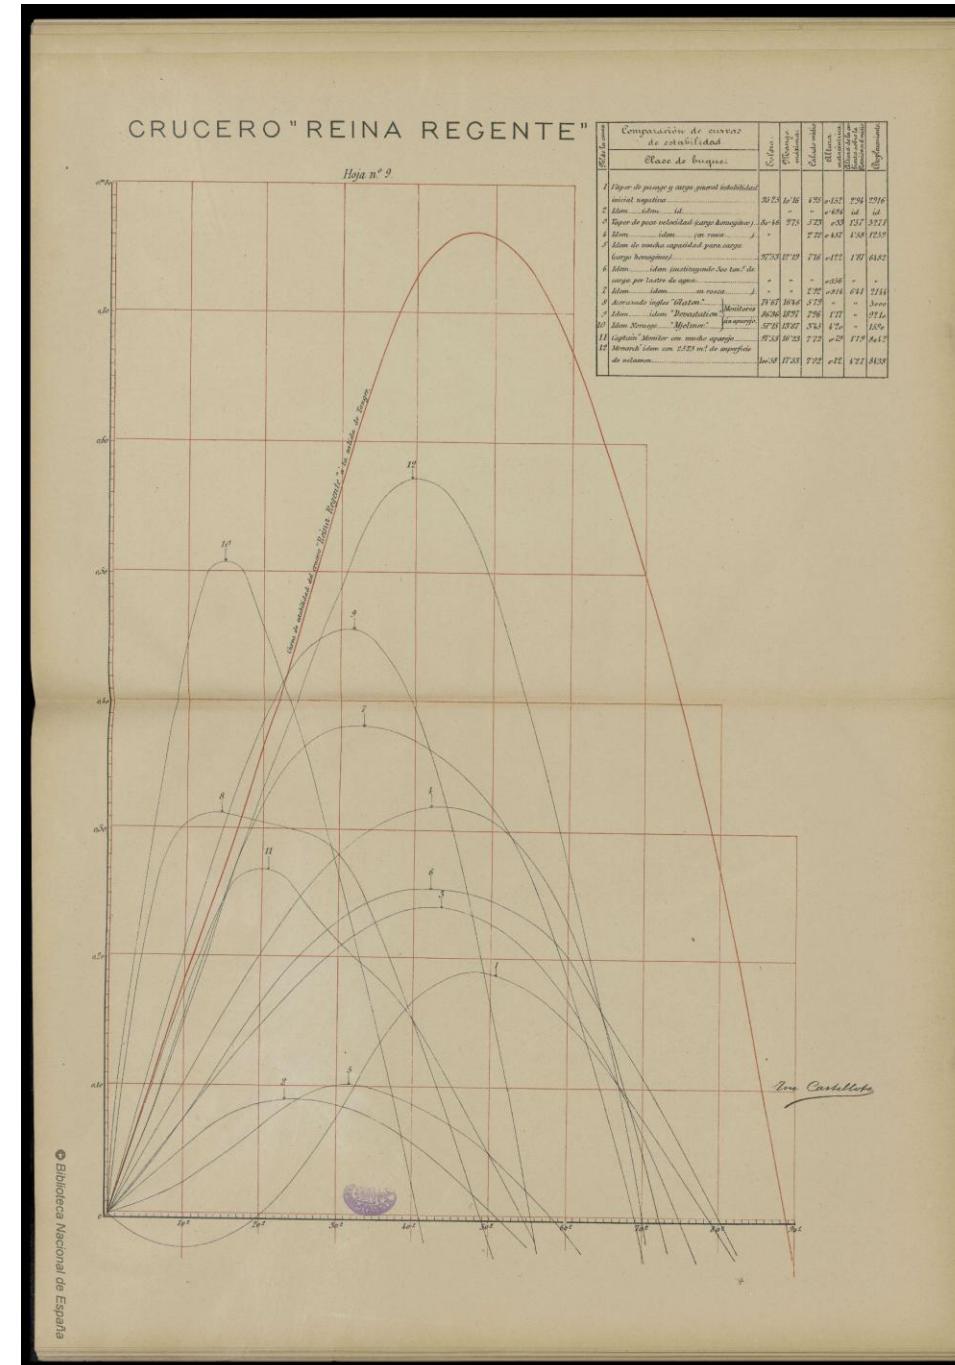
Curva de brazos
adrizantes deducida
por Castellote para la
salida de Tánger,
comparada con las
de varios buques
similares.

Como se aprecia es con diferencia la mejor de todas ellas, con un GZ máximo del orden de 0,75 m a unos 47 grados, alto GMo y un ángulo de anulación del GZ de casi 90 grados. Una curva excelente, pero que conllevaría movimientos rápidos de balance, poco aptos para el combate naval con artillería, contradiciendo lo que manifestaron sus Comandantes.

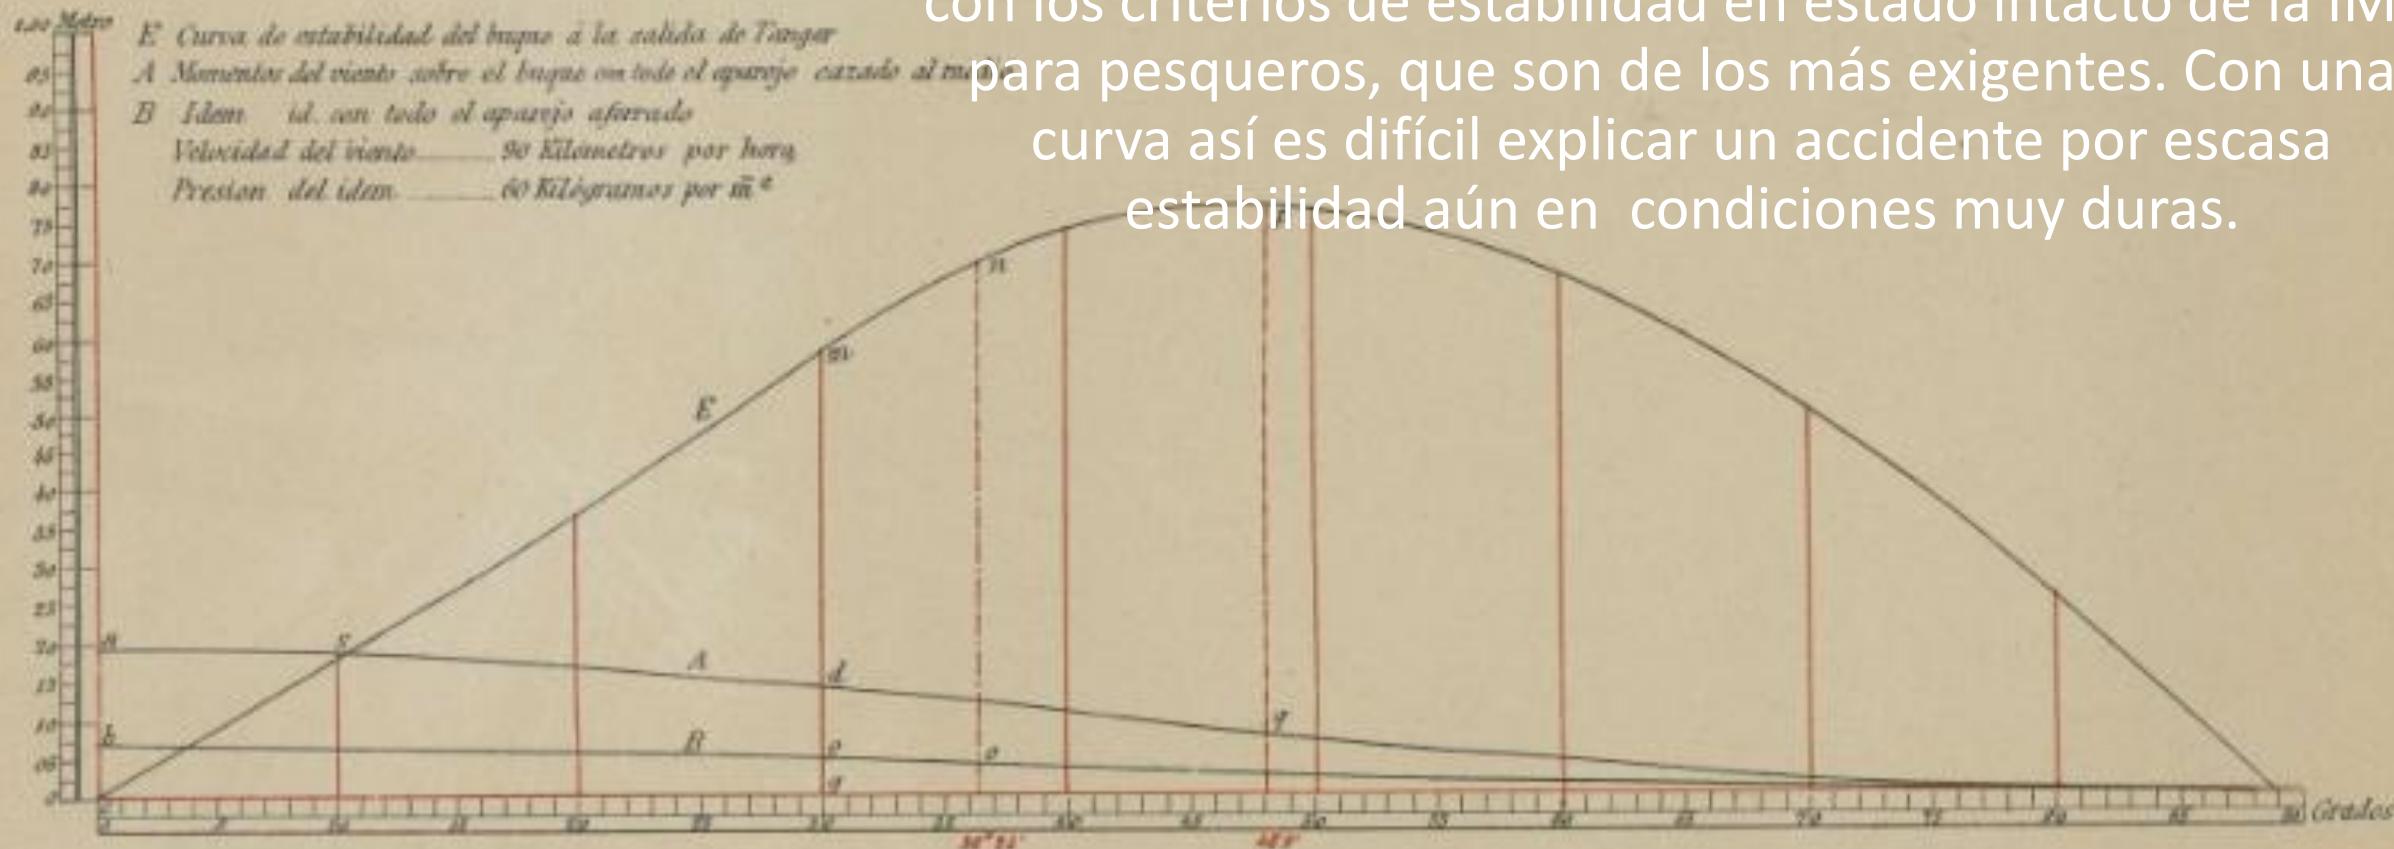
Misma curva de brazos adrizantes GZ en una representación más habitual, con el eje de abcisas ampliado y el de ordenadas disminuido respecto a la anterior

Es una curva con la que se cumple ampliamente incluso con los criterios de estabilidad en estado intacto de la IMO para pesqueros, que son de los más exigentes. Con una curva así es difícil explicar un accidente por escasa estabilidad aún en condiciones muy duras.

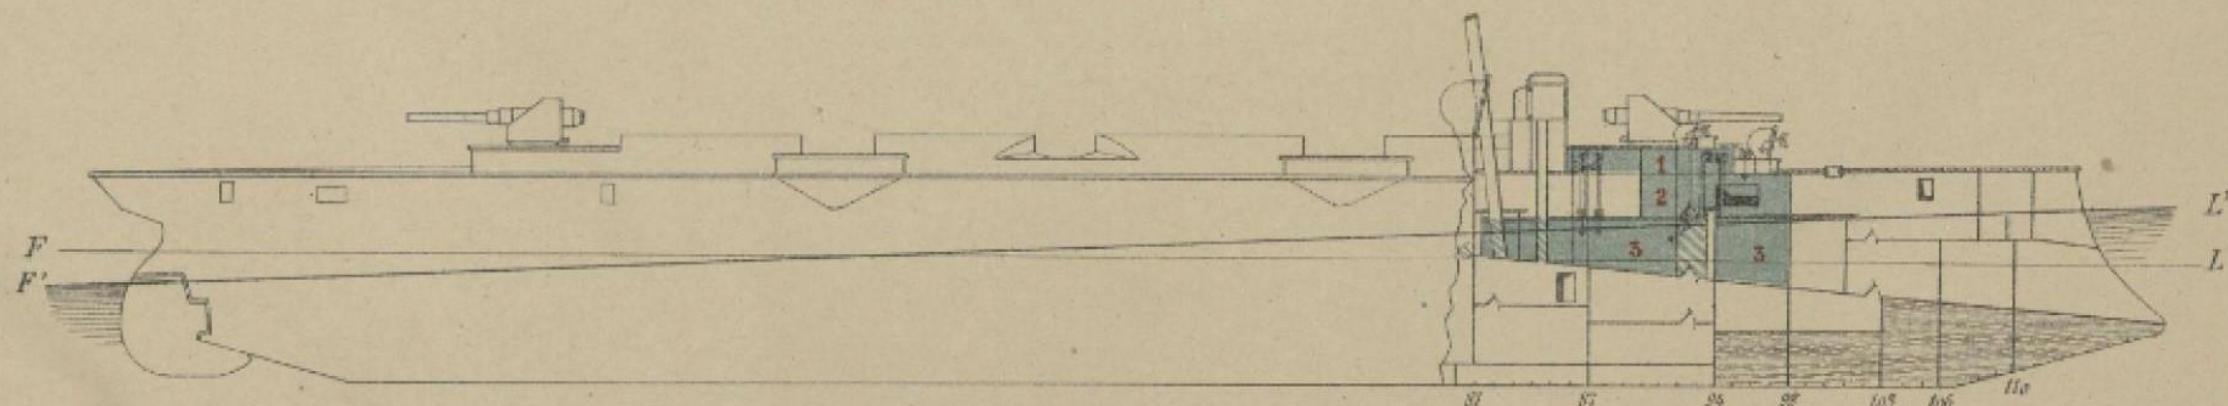
Caso 1º

→ Orificios por los que pasa el agua.

Id. que dan paso al agua a través de las cubiertas.

Agua que se supone llevaba el buque.

Compartimientos que se inundan (1º caso) = 504,590 Tons.

F.L. Flotación del buque á la salida de Tánger

F'L' Flotación con los compartimientos inundados

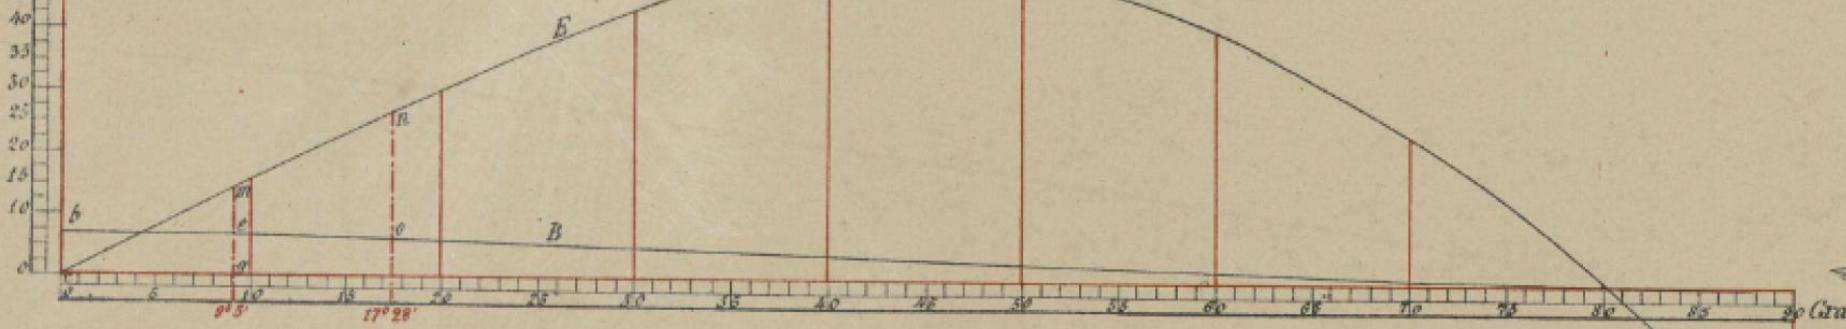
Figura 1^a

Buque con compartimientos inundados (1.^{er} caso)

Fig.^a1^a { E Curva de estabilidad

B Momentos del viento con el aparejo aserrado.

Balance máximo del buque con viento de
90 Kilómetros por hora y atravesado á olas
de 77 metros de longitud, 3,55 metros de altura
y 6'2 segundos de periodo (aparejo aserrado)

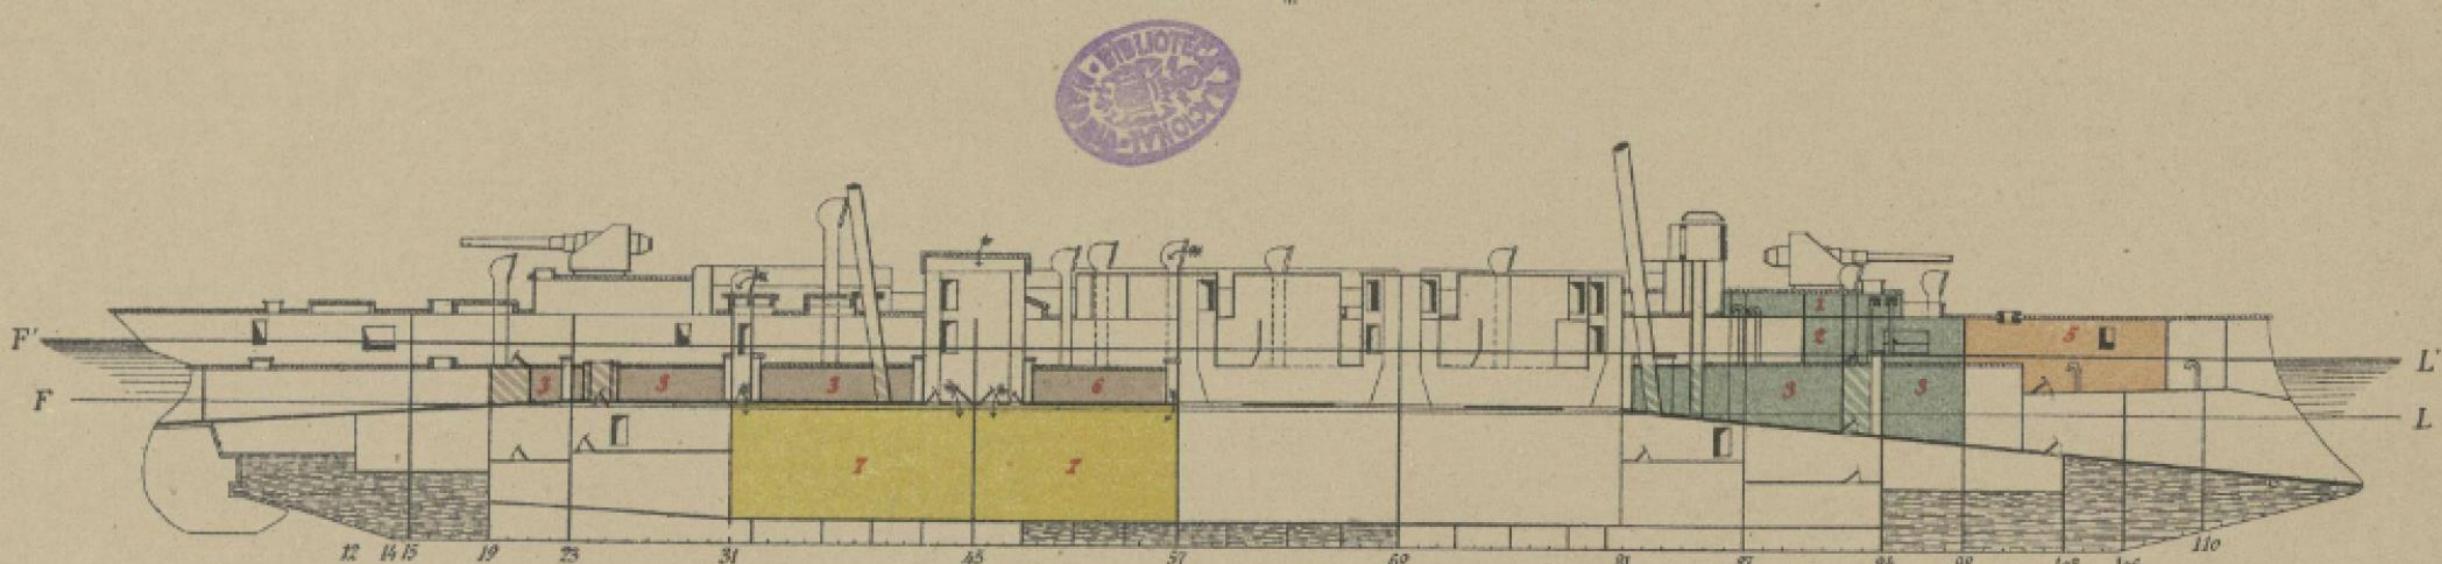
Caso 4º

F L Flotacion del buque á la salida de Tanger

F' L' Id. con los compartimientos inundados

→ Orificios por los que pasa el agua.

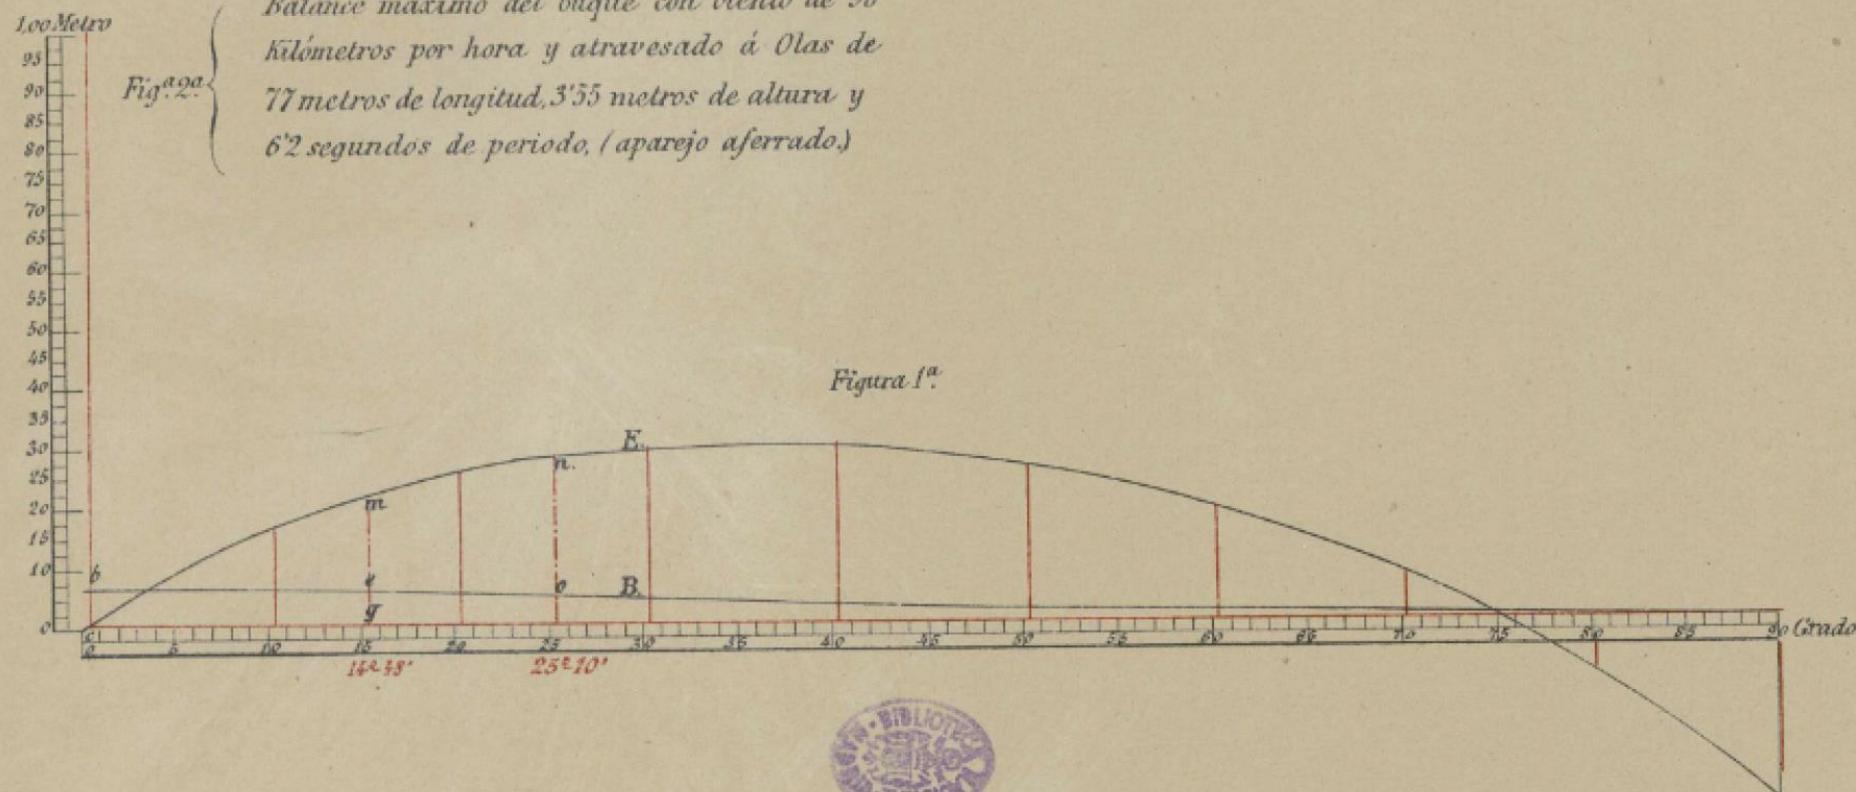
Buque con compartimientos inundados (4º caso)

E. Curva de estabilidad.

Fig. 1^a B. Momentos del viento con el aparejo aferrado.

Balance máximo del buque con viento de 90 Kilómetros por hora y atravesado á Olas de 77 metros de longitud, 3'55 metros de altura y 6'2 segundos de periodo, (aparejo aferrado.)

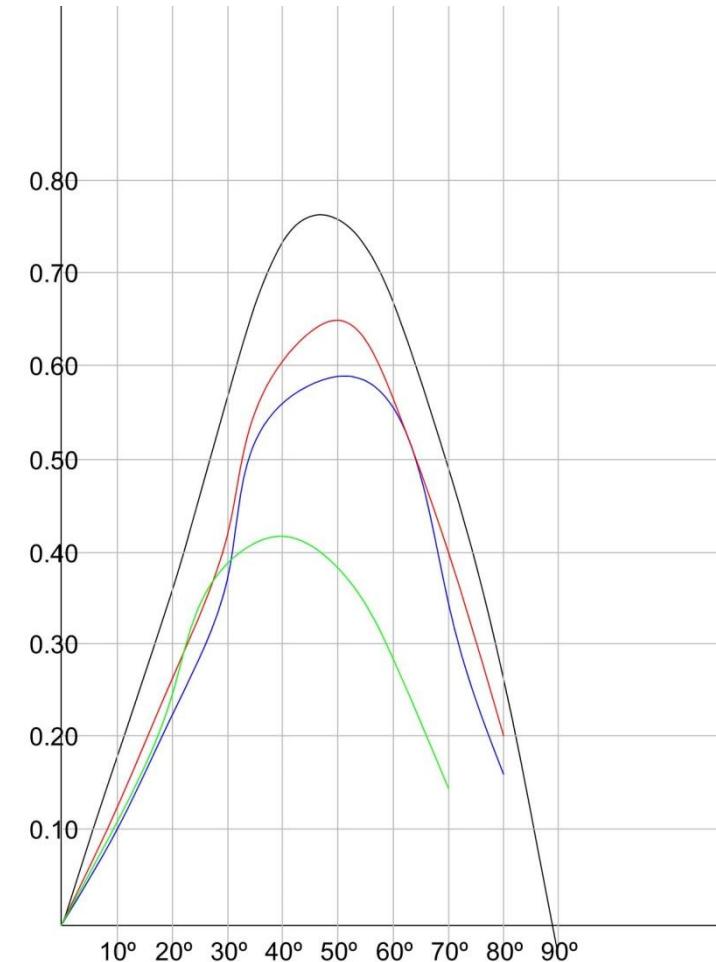
Comparativa de curvas GZ

Castellote (en negro) versus
las tres curvas del Historial
(de colores).

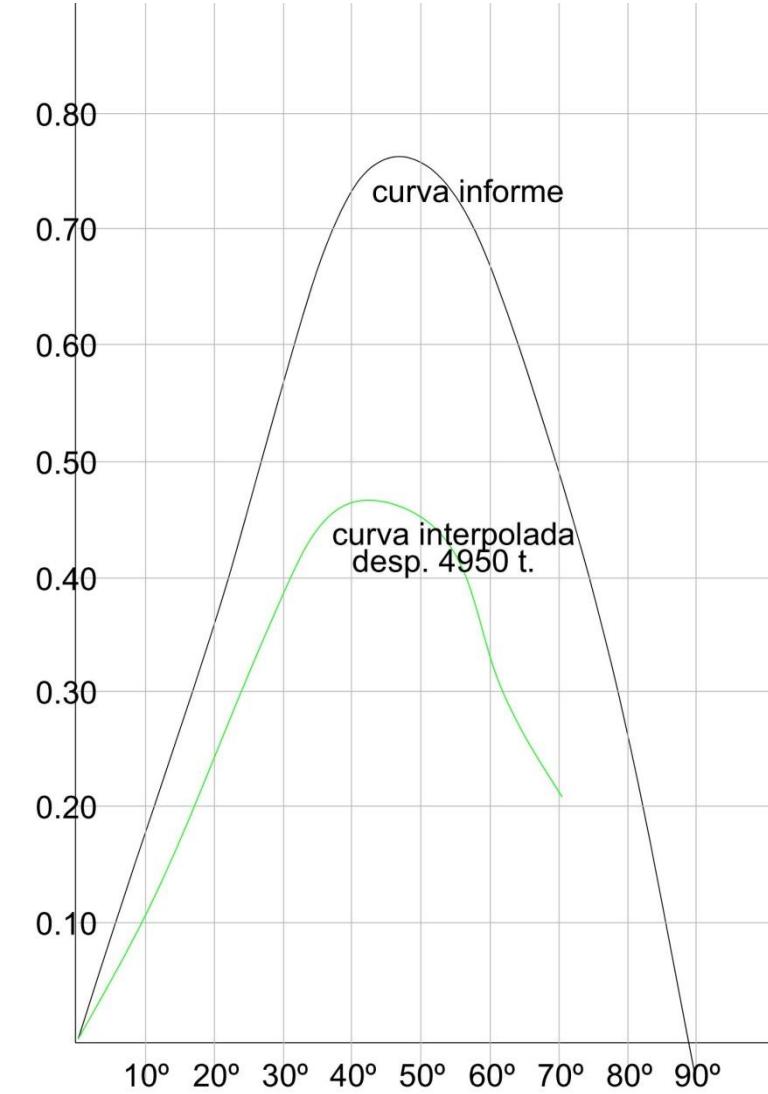
Interpolando grosso modo las curvas B y C del Historial para obtener una hipotética curva para las 4.950 toneladas de salida de Tánger....

....vemos que es mucho más baja y de menor área que la que obtuvo Castellote para ese desplazamiento.

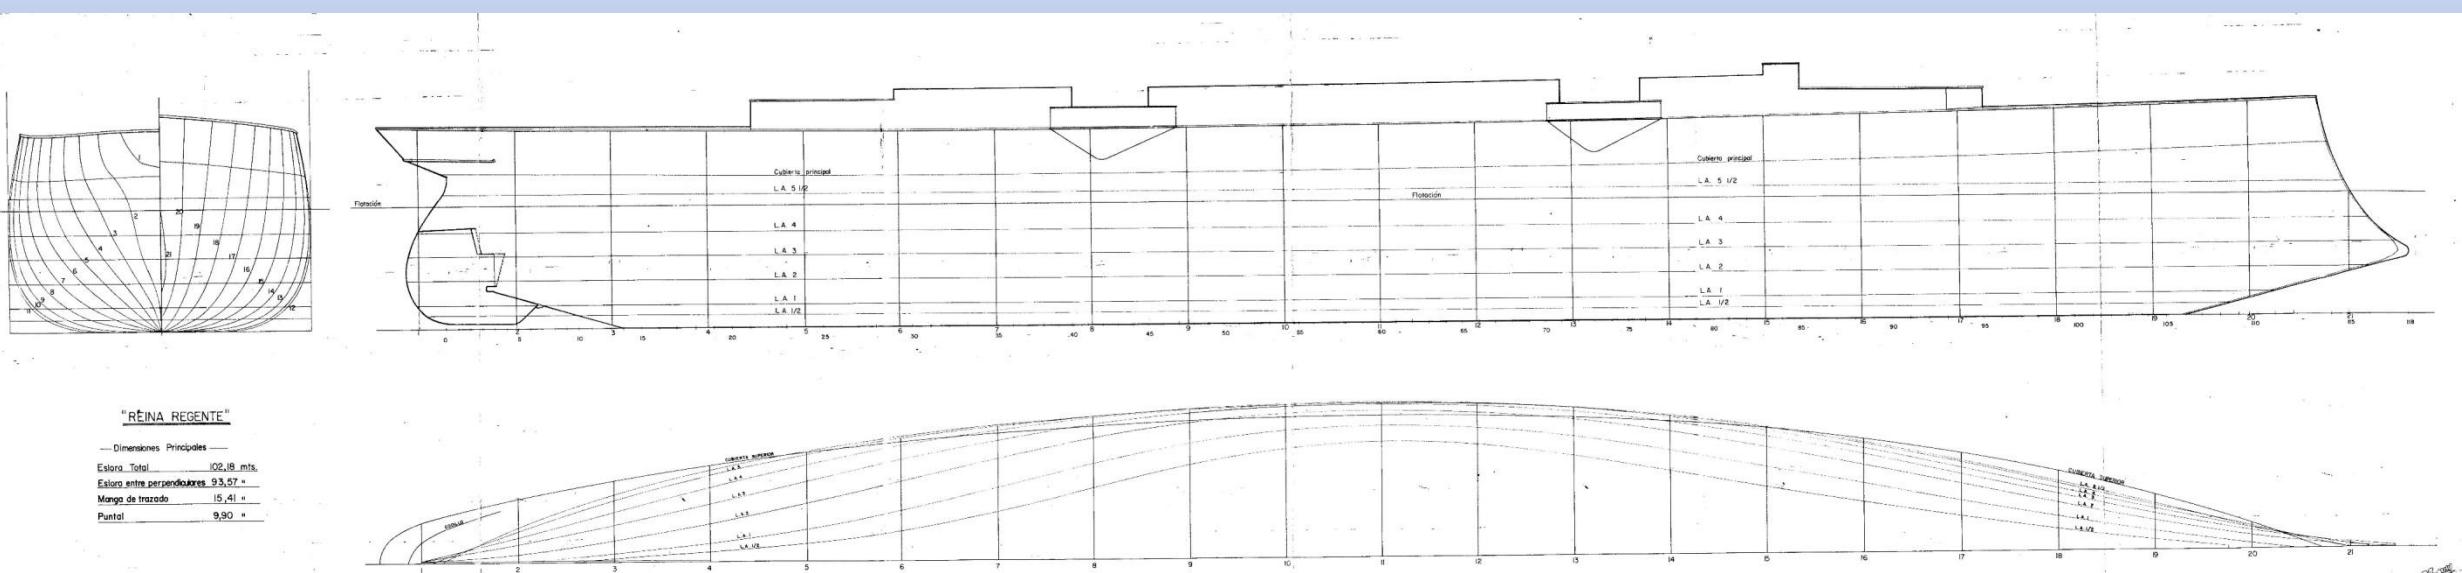
Cálculos a partir de un Plano de Formas.

Este aproximado análisis de las curvas del Historial nos hace sospechar que la curva de estabilidad real del Reina Regente a la salida de Tánger en realidad no era tan buena como la dedujo Castellote, pero para comprobarlo necesitábamos disponer de un Plano de Formas sobre el que trabajar. Juan Carlos Mejías Tavero, aquí presente, tuvo la amabilidad de proporcionarnos copia de uno que hay en el Museo Naval de Madrid, en el que consta el nombre de “Reina Regente”.

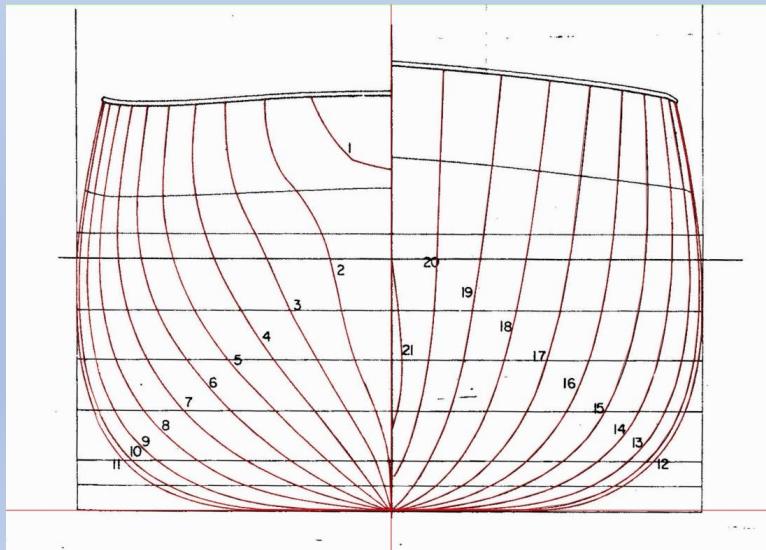
- La manga (15,41 m) y el puntal (8,90 m y no 9,90 m) en el plano coinciden bastante bien con los del Historial, pero hay una pequeña diferencia en la eslora entre perpendiculares, que en el Historial consta como siendo de 93,57 m, mientras que midiendo en el plano obtenemos 93,09 m. Esto podría deberse a una deformación al hacer fotocopias, escaneos, etc., o bien a que nosotros estamos aplicando la definición actual de eslora entre perpendiculares, que tal vez no coincide con la que se usaba a finales del XIX. Decidimos trabajar con este plano de formas, digitalizando la caja de cuadernas y obteniendo las hidrostáticas y curvas KN para varios trimados.

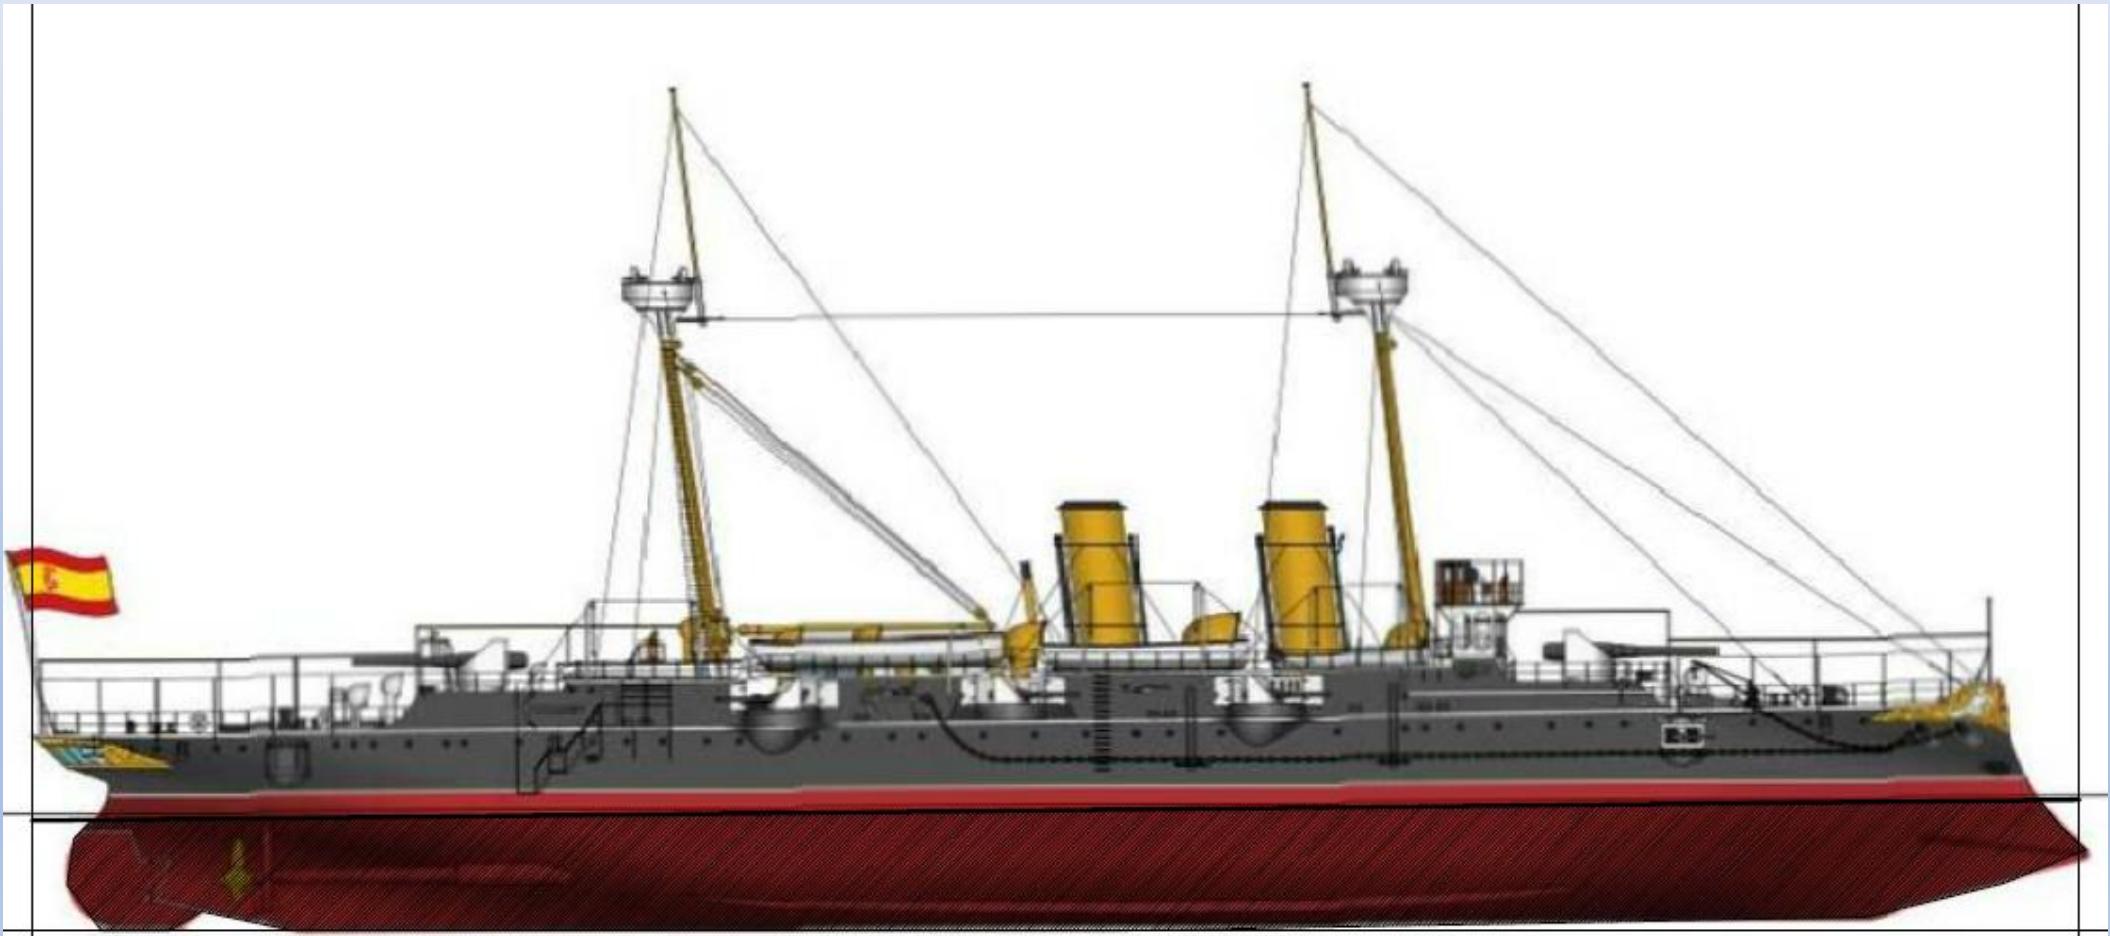
Flotación a la salida de Tánger.

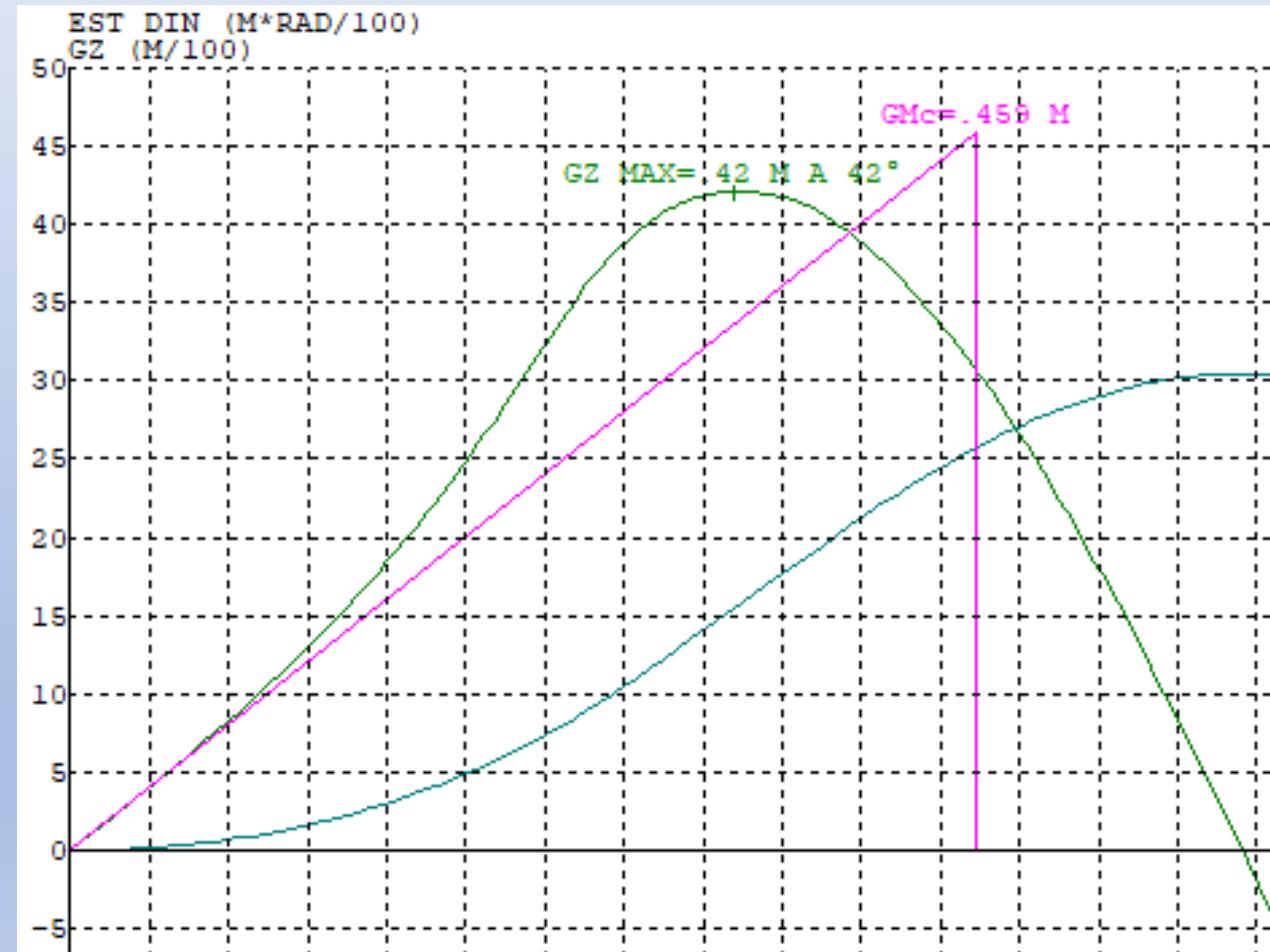
Curva de brazos adrizantes la salida de Tánger.

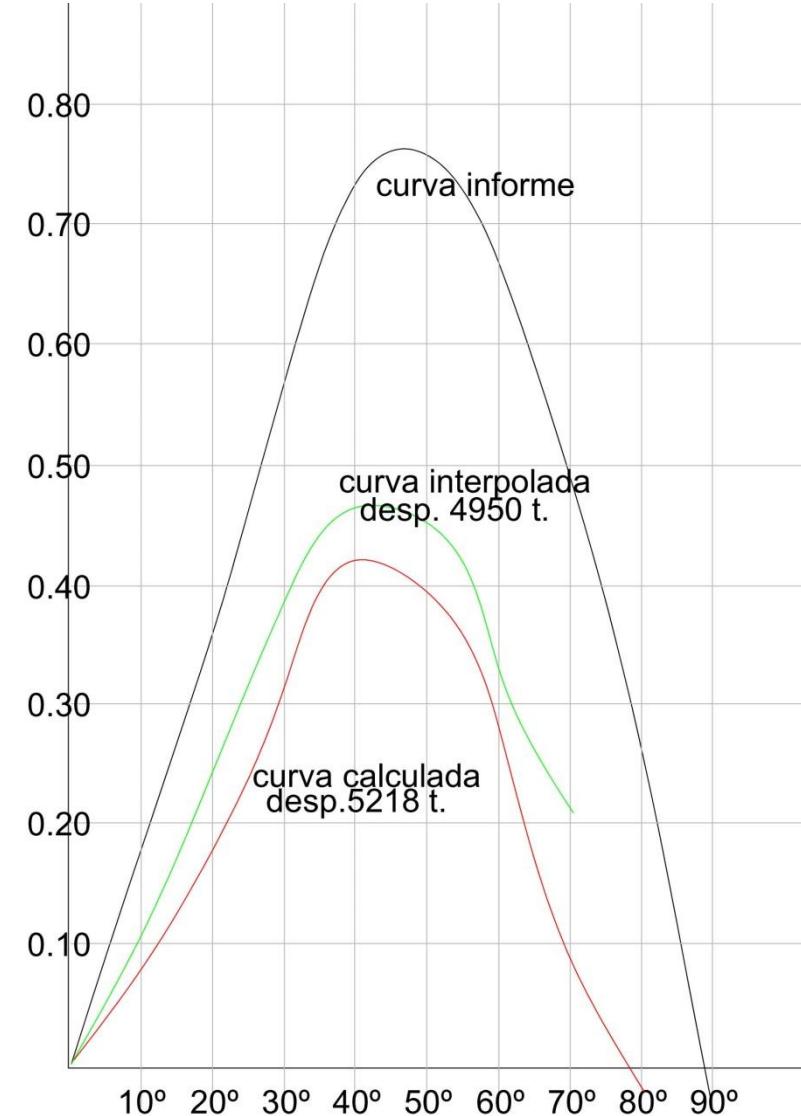
La curva de GZ que obtenemos a partir del plano de formas se parece más a la curva que obtuvimos interpolando entre las curvas del Historial, que a la curva deducida por los autores del Informe, siendo sensiblemente menor el GZ máximo, lo que nos indicaría que el Reina Regente podría no tener tan buena estabilidad como en el Informe se establece.

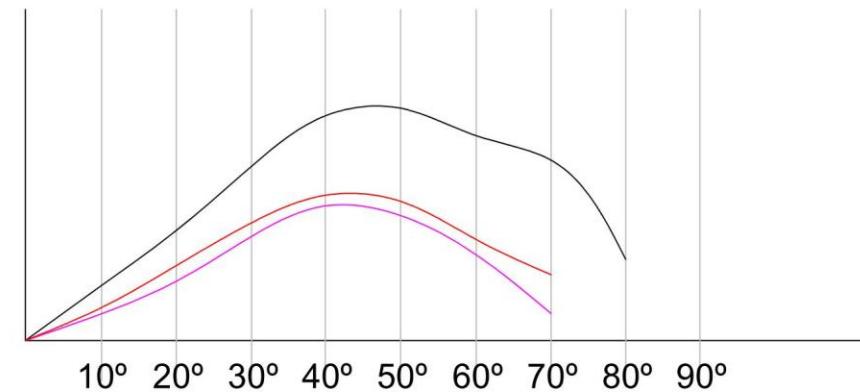
CURVAS DE MOMENTOS ADRIZANTES

Como lo que adriza a un barco es el momento adrizante, que es el producto del brazo adrizante por el desplazamiento, comparamos también las curvas de brazos, porque nuestro desplazamiento es algo más alto que el considerado por Castellote.

Vemos que, en cualquier caso nuestra curva de momentos también es mucho más próxima a la interpolada entre las del Historial que a la curva de Castellote.
