Consideraciones sobre la estabilidad del Reina Regente

Guillermo Gefaell Chamochín – Ingeniero Naval
Estefanía León Rama – Ingeniera Técnica Naval

El 10 de marzo de 1895, el crucero de la Armada Española "Reina Regente" y los 412 hombres de su dotación, desaparecieron sin casi dejar rastro en un duro temporal durante una corta travesía entre Tánger y Cádiz.

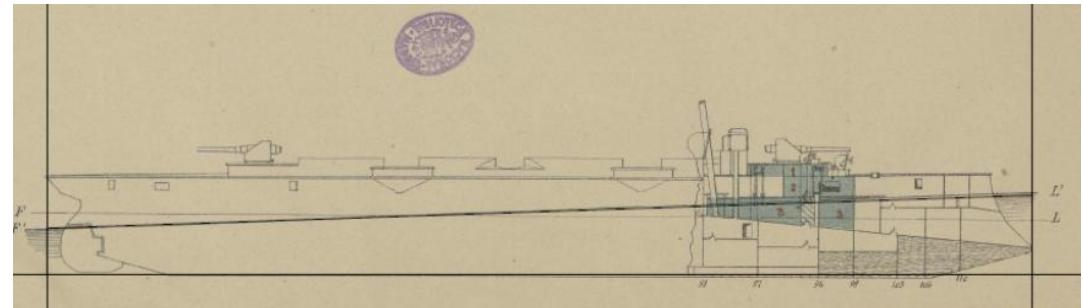
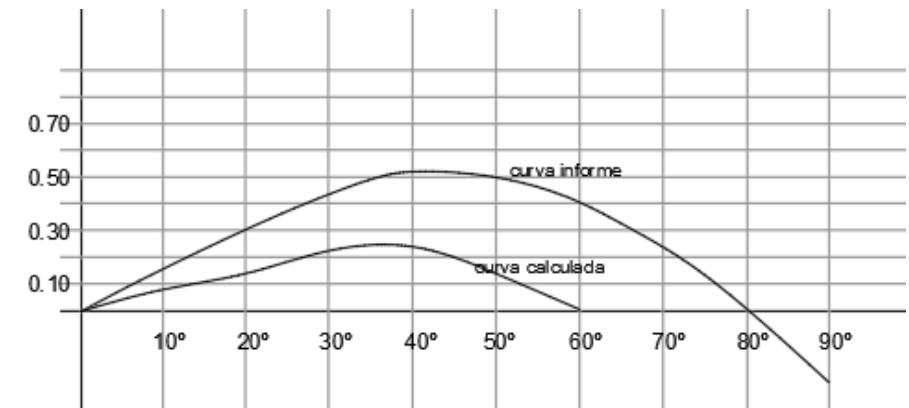
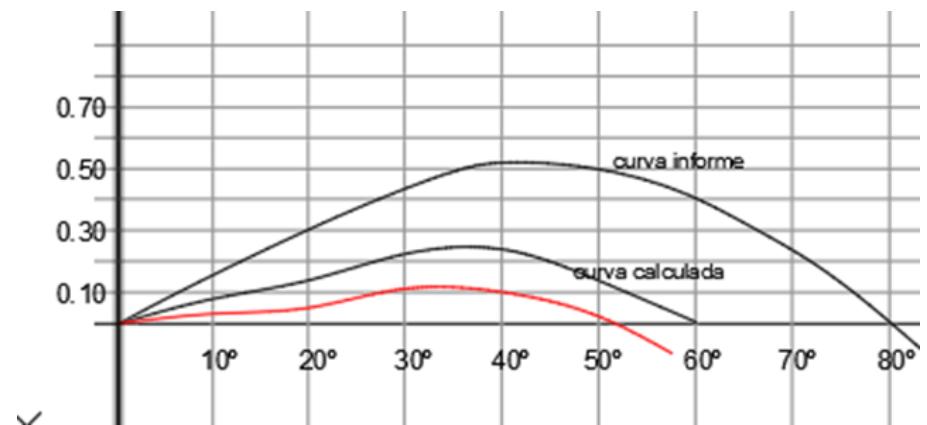
- En el primer supuesto de inundación del Informe encontramos que el buque flota trimando por proa prácticamente por la misma flotación que dice el Informe pero la curva de GZ es sensiblemente más baja, con un brazo máximo de 0,243 m a 30,2 grados. Esto ya es peligroso.
- Y si consideramos que el Comandante para corregir el trimado hacia proa hubiese decidido vaciar el trímen de proa.....

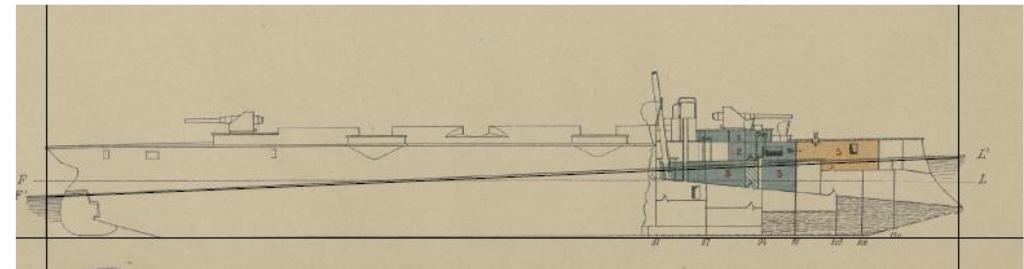
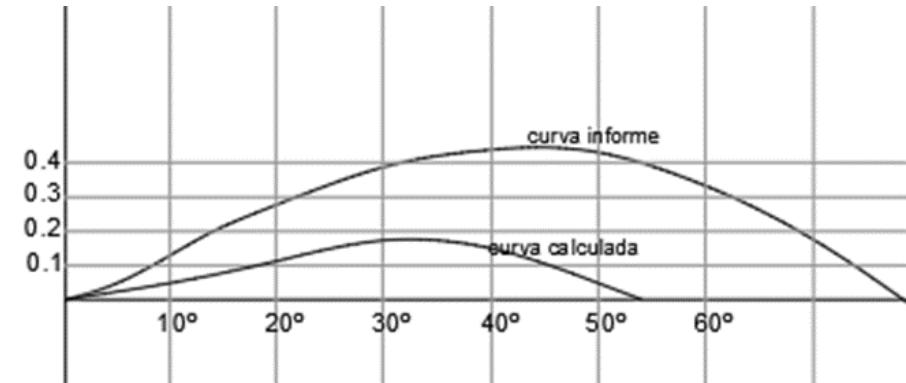
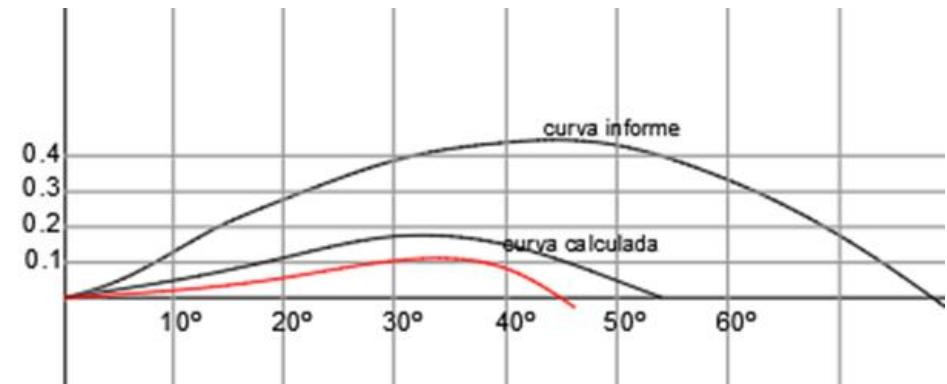
- En el segundo supuesto de inundación del Informe, la curva, tras la inundación, ya ni siquiera alcanza un GZ máximo de 0,20 m, anulándose a unos 53 grados.
- Igual que antes, si se hubiese decidido vaciar el trímen de proa.....
